# Bouwkundig Rapport

**Kerkstraat 32  
2355 AG Hoogmade**

**Perfectkeur**

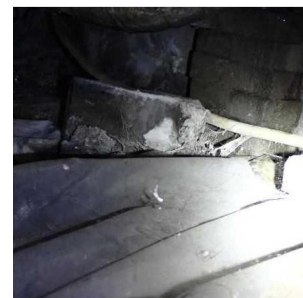
Er is zwam/schimmel aangetroffen. Op basis van deze beperkte non-destructieve keuring kunnen wij hier op dit moment geen harde uitspraken over doen. Daarom adviseren wij u een nader onderzoek te laten uitvoeren door een specialist. Hierbij kunnen dan het zandbed, de fundering en overige niet of moeilijk zichtbare locaties worden geïnspecteerd.

Beoordeling: **Onvoldoende**

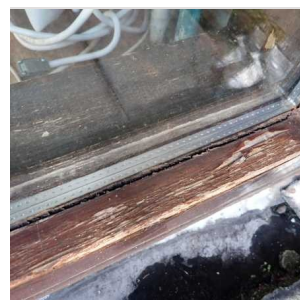
Er zijn kleine gebreken aan het kitwerk. Indien de aansluiting tussen de beglazing en het kozijn in een slechte conditie verkeert kan vocht intreden en is er een hoog risico op niet zichtbare gebreken van binnenuit. De gebreken dienen te worden hersteld.

Beoordeling: **Onvoldoende**

direct (3 - 12 mnd): € 195

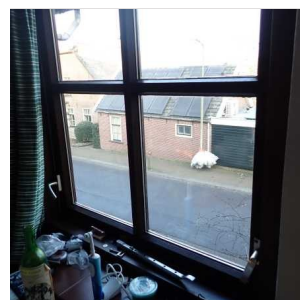
De kozijnen verkeren in voldoende conditie. Wel dient regulier onderhoud te worden uitgevoerd en het eventueel geadviseerd herstel dient te worden uitgevoerd. Er is op basis van een steekproef vastgesteld dat de draaiende delen voldoende kunnen functioneren. De bewegende onderdelen dienen periodiek te worden onderhouden en schoongehouden.

Beoordeling: **Goed**

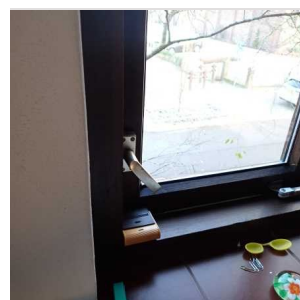
#### Het hang- en sluitwerk

Het hang en sluitwerk is gecontroleerd. Het materiaal functioneert prima en is goed onderhouden. Regulier onderhoud dient jaarlijks uitgevoerd te worden.

Beoordeling: **Goed**

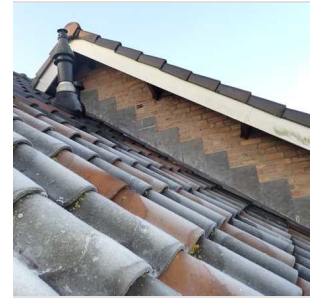
De afwerkingen, de waterkerende voorzieningen zijn geïnspecteerd. Hierbij zijn geen gebreken opgemerkt. Het geheel verkeert in een voldoende conditie.

Beoordeling: **Goed**

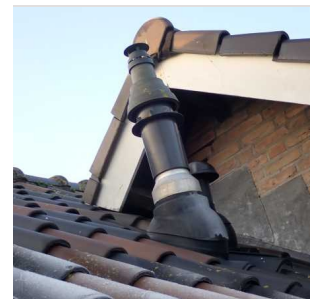
Voor zover visueel waarneembaar zijn er tijdens de keuring geen afwijkingen aan deze doorvoer geconstateerd. Deze doorvoer verkeert in goede conditie en kan functioneren. Het model van de dakdoorvoer en daarmee de aansluitingen met het dak zijn voldoende op elkaar afgestemd, de aansluitingen tussen doorvoer en dakbedekking is voldoende.

Beoordeling: **Goed**

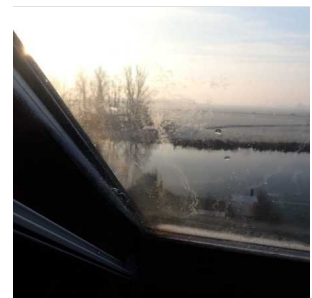
Beoordeling: **Voldoende**

1 - 5 jaar: € 440

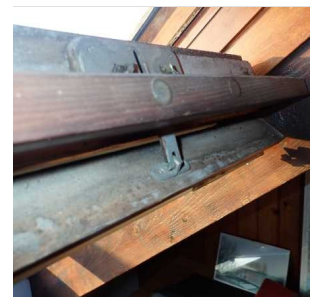
### De tochtstrip

De sluitnaden van dakramen zijn veelal voorzien van een (foam) afdichting. Deze voorzieningen zijn in dit geval slecht en voldoen niet meer aan functieervulling. Vervangen van deze voorzieningen is aanbevolen.

Beoordeling: **Voldoende**

1 - 5 jaar: € 90

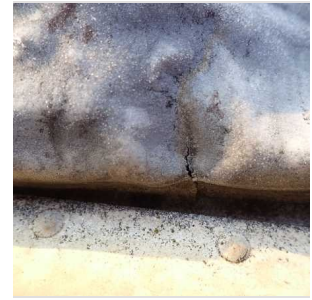
#### Loodwerk

Beoordeling: **Onvoldoende**

direct (3 - 12 mnd): € 90

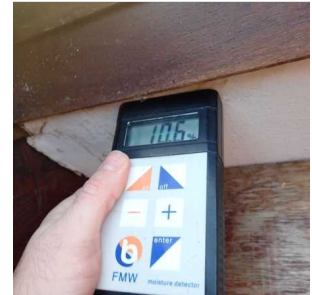
#### Niet actieve vochtplekken

Aan of in de omgeving van het dakraam zijn sporen van vocht zichtbaar. Deze zijn, voor zover we hebben kunnen vaststellen, niet meer actief. Sporen van vocht bij dakramen, dakluiken e.d. worden vaak (buiten echte lekkages om) ook veroorzaakt door condensatie, druipt- of lekwater, of door een dakraam dat openstaat tijdens regen.

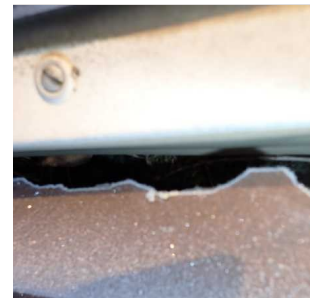
De dakpannen zijn te strak tegen het dakvenster aangesloten. Tussen het dakvenster en de dakpannen dient een ruimte van 3 a 6 cm aanwezig te zijn. Hierdoor is het reinigen van de dakraam goten eenvoudig en zal het vuil (blad e.d.) niet zo snel blijven hangen. Het is eenvoudig om de pannen aan de zijkant(en) wat af te slijpen (smaller te maken).

Beoordeling: **Voldoende**

1 - 5 jaar: € 65

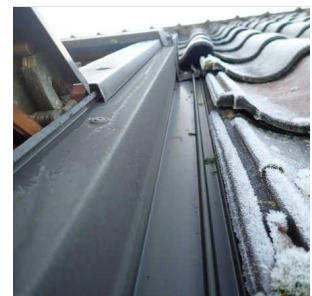
Bij één of meerdere dakvensters is te veel ruimte tussen de dakpannen en het dakraam, wat aangeeft dat het dakraam niet correct is geplaatst en/of dat er nog stroken dakpannen en/of lood moeten worden aangebracht. Bij regen is er een hoger risico op lekkage. Op termijn dient deze aansluiting te worden verbeterd. Wij gaan ervan uit dat dit kan worden hersteld door eenvoudig stroken dakpannen en/of lood aan te brengen.

Beoordeling: **Onvoldoende**

direct (3 - 12 mnd): € 390

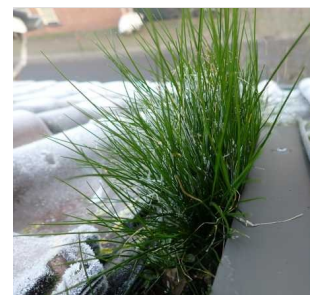
#### Vervuiling

De gootstukken zijn vervuild. Ook aan de buitenzijde dient het venster te worden onderhouden. Zowel aan de bovenzijde als aan de zijkanten dient jaarlijks blad en vuil te worden verwijderd.

Beoordeling: **Voldoende**

1 - 5 jaar: € 85

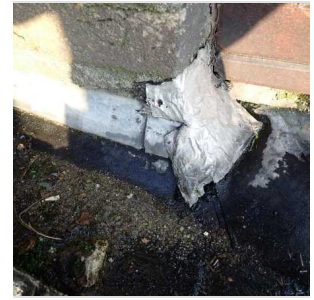
Meerdere reparaties aan de loodslabbe/loodstroken zijn reeds uitgevoerd. Het geheel kan op dit moment functioneren, maar op langere termijn en/of bij het ontstaan van nieuwe gebreken dient het loodwerk te worden vervangen. Vooralsnog wordt dit op korte termijn niet verwacht.

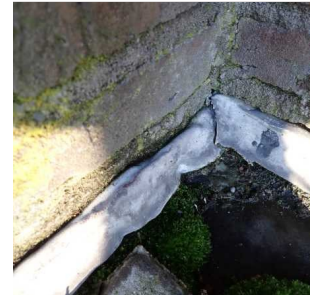
### Conditie van het zinkwerk

Beoordeling: **Voldoende**

1 - 5 jaar: € 425

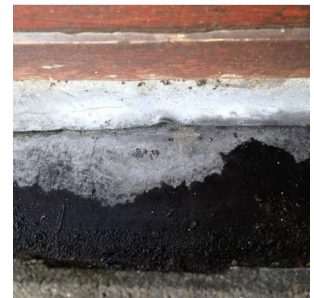
### Verhoogd risico op lekkage

Beoordeling: **Onvoldoende**

direct (3 - 12 mnd): € 105

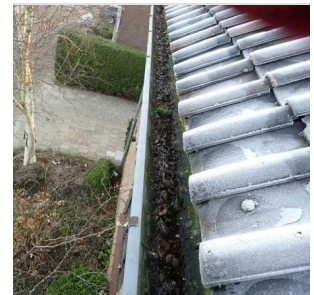
### Zinkwerk - voor

Beoordeling: **Onvoldoende**

direct (3 - 12 mnd): € 85

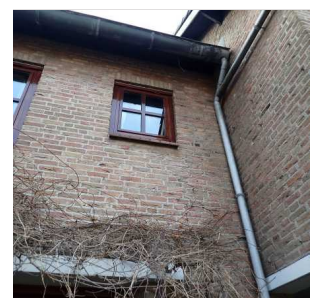
Voor zover visueel waarneembaar zijn er tijdens de keuring geen afwijkingen aan dit onderdeel geconstateerd. De hemelwaterafvoeren verkeren in een goede / voldoende conditie. De bevestigingen en de afwatering is voldoende. Het geheel kan functioneren als bedoeld.

Beoordeling: **Goed**

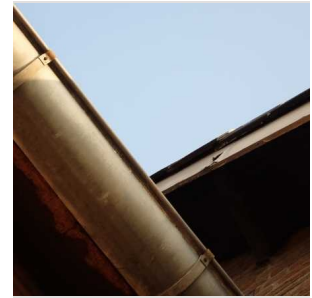
Beoordeling: **Onvoldoende**

direct (3 - 12 mnd): € 440

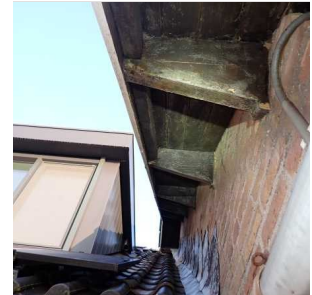
### Het schilderwerk

Beoordeling: **Onvoldoende**

direct (3 - 12 mnd): € 720

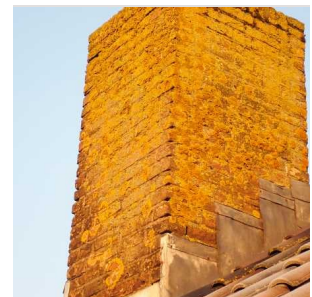
Beoordeling: **Onvoldoende**

direct (3 - 12 mnd): € 190

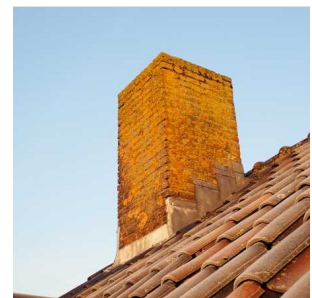
#### Vervuiling

Beoordeling: **Voldoende**

1 - 5 jaar: € 190

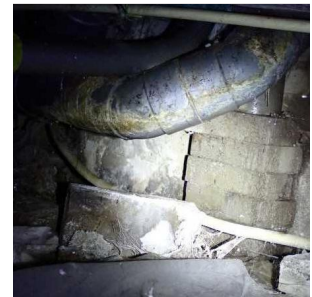
Beoordeling: **Slecht**

direct (0 - 2 mnd): € 440

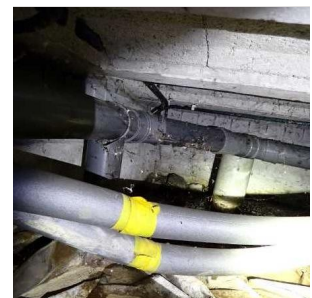
#### Bevestiging van het riool

De riolering wordt ondersteund door stenen, de bodem of ander materiaal, hiermee is de bevestiging/ophangings niet optimaal en dient op enig moment te worden verbeterd om verstoppingen vanwege doorhangen of tegenschot te voorkomen. Zolang alles functioneert, kan de situatie gehandhaafd blijven. Bij eventuele vervanging in de toekomst adviseren wij u de riolering aan de onderzijde van de vloer of van de funderingsbalken hangend te monteren.

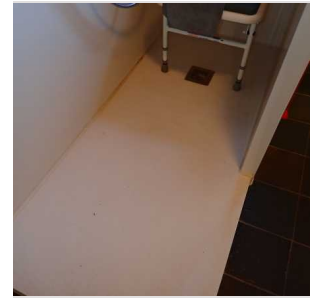
### Onvoldoende beluchting

Beoordeling: **Voldoende**

1 - 5 jaar: € 320

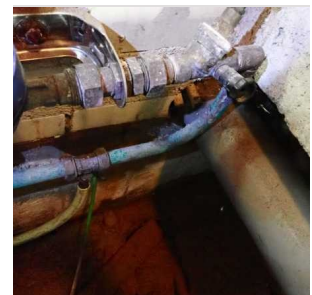
### Oxidatie

Beoordeling: **Voldoende**

1 - 5 jaar: € 120

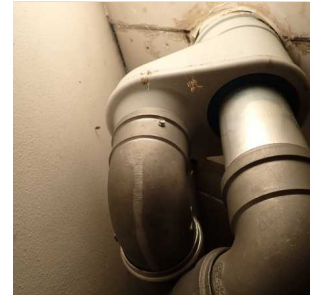
### Rookgasafvoer

Er mogen geen verschillende materialen in het afvoerleidingsysteem worden toegepast. De leidingen moeten van dezelfde materiaal en fabrikant zijn. De huidige situatie dient volgens de Gasketelwet te worden vervangen.

Beoordeling: **Onvoldoende**

direct (3 - 12 mnd): € 225

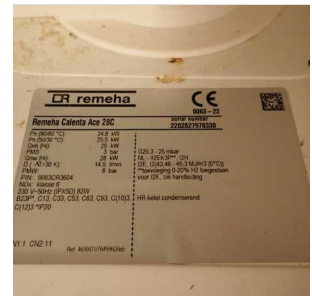
### Technische levensduur

De warmteopwrekker is ca. 3 jaar en heeft zijn technische levensduur (van ca. 15 jaar) nog niet bereikt. Deze kan met regulier onderhoud nog wel even mee.

Beoordeling: **Goed**

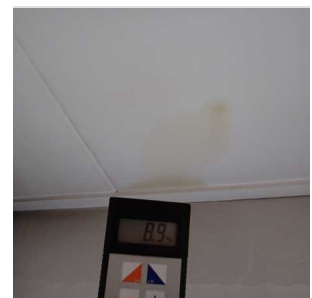
#### Oude sporen van lekkage

Er zijn oude lekkage plekken waarneembaar. Esthetisch herstel conform de bestaande afwerking kan worden uitgevoerd. Oude of actieve lekkages kunnen de oorzaak zijn van tijdens de inspectie onzichtbare aantasting van het materiaal. Bij oude sporen van lekkage kan er reeds schade aanwezig zijn.

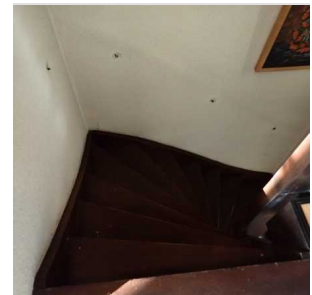
#### Balustrade/trapleuning

Beoordeling: **Onvoldoende**

direct (3 - 12 mnd): € 325
