# Bouwkundig Rapport

van het bouwkundig onderzoek  
uitgevoerd aan:

**De Meij van Streefkerkstraat 50  
2313 JP Leiden**

Op 19 maart 2025 heb ik een bouwkundig onderzoek uitgevoerd aan de De Meij van Streefkerkstraat 50. Dat heb ik met veel genoegen en naar beste kunnen en weten gedaan. De resultaten van mijn bevindingen en adviezen vindt u terug in dit volledige bouwkundige rapport. Deze voldoet aan de NTA 8060:2021. Dit is de norm die een eenduidige methodiek beschrijft om de bouwkundige staat vast te leggen.

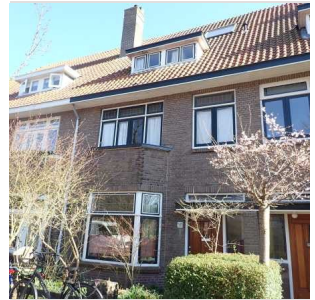
#### Risico inschatting van de fundering

Voor zover dit visueel waarneembaar was tijdens het onderzoek, zijn er geen bijzonderheden aan de woning aangetroffen die een probleem aan de fundering doen vermoeden.

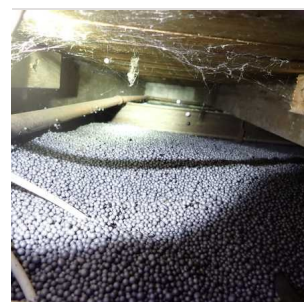
Er is geen (volledig) onderzoek uitgevoerd naar de staat en de toestand van vloer, balken en funderingsbalken e.d. Over geen enkele van deze zaken kunnen duidelijke uitspraken worden gedaan.

Beoordeling: **Voldoende**

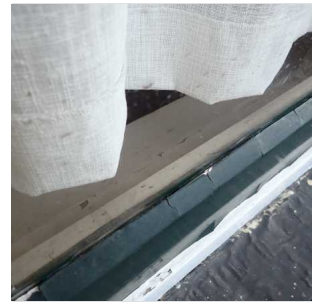
Er zijn gebreken aan het stopverf. Indien de aansluiting tussen de beglazing en het kozijn in een slechte conditie verkeert kan vocht intreden en is er een hoog risico op niet zichtbare gebreken van binnenuit. De gebreken dienen te worden hersteld. Na herstel dient uiteraard ook het schilderwerk te worden uitgevoerd.

Beoordeling: **Onvoldoende**

direct (3 - 12 mnd): € 130

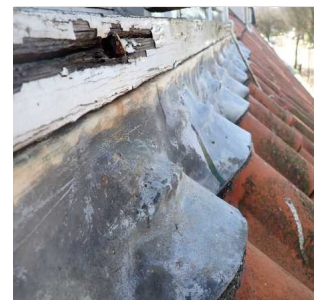
#### Houtrot / schade

Er zijn gebreken en/of houtrot aangetroffen. In dit geval dienen de gebreken en het zichtbare houtrot te worden hersteld. Indien nodig moeten de onderdelen of het gehele element vervangen worden, waarna het geheel kan worden afgewerkt met een verfsysteem conform het bestaande werk. Vooralsnog is uitgegaan van herstel. Het is goed mogelijk dat bij groot onderhoud (schilderwerk) meer houtrot na de verwijdering van de verf zichtbaar wordt of aanwezig is.

Beoordeling: **Onvoldoende**

direct (3 - 12 mnd): € 1.540

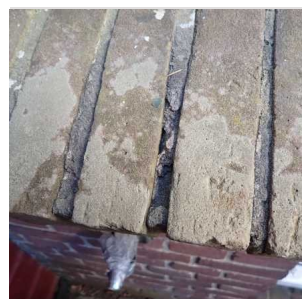
Het voegwerk van de waterslag is uitgespoeld en/of onvoldoende aanwezig. Hierdoor is vochtintreding in de gevel mogelijk met een risico op lekkage. De gebreken aan het voegwerk dienen te worden hersteld. Oude voegen verwijderen, materialen schoonslijpen en geheel reinigen, waarna de nieuwe voeg aangebracht kan worden.

Beoordeling: **Voldoende**

1 - 5 jaar: € 90

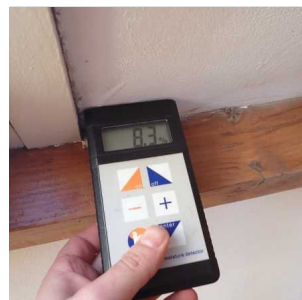
##### Niet actieve vochtplekken aangetroffen

Uit meting blijkt dat in dit onderdeel sporen van een oude lekkage zijn aangetroffen. De aangetroffen lekkage kan reeds schade hebben veroorzaakt die ten tijde van de visuele inspectie niet zichtbaar was.

Beoordeling: **Voldoende**

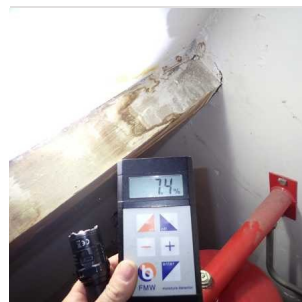
### Oudere sporen van lekkage

Er zijn oude lekkage plekken waarneembaar. Esthetisch herstel conform de bestaande afwerking kan worden uitgevoerd. Oude of actieve lekkages kunnen de oorzaak zijn van tijdens de inspectie onzichtbare aantasting van het materiaal. Bij oude sporen van lekkage kan er reeds schade aanwezig zijn.

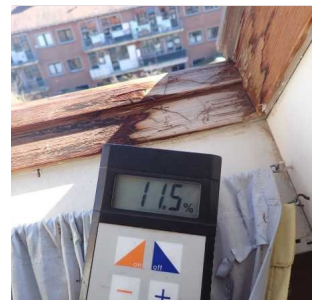
### Niet actieve vochtplekken

Aan of in de omgeving van het dakraam zijn sporen van vocht zichtbaar. Deze zijn, voor zover we hebben kunnen vaststellen, niet meer actief. Sporen van vocht bij dakramen, dakluiken e.d. worden vaak (buiten echte lekkages om) ook veroorzaakt door condensatie, druip- of lekwater, of door een dakraam dat openstaat tijdens regen.

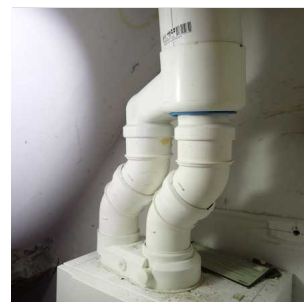
### Situatie rookgasafvoer

Er zijn geen gebreken aan de bevestiging van de rookgasafvoer. De rookgasafvoer verkeert in goede conditie en kan functioneren.

Beoordeling: **Goed**

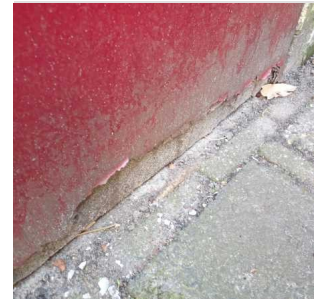
### Bijgebouw - Hout (kozijn)

#### Houtrot

Beoordeling: **Onvoldoende**

direct (3 - 12 mnd): € 660
