# Samenvatting

van het bouwkundig onderzoek  
uitgevoerd aan:

**Oxfordlaan 20**  
**2314 EA Leiden**

bouwkundig rapport  
nummer 474374

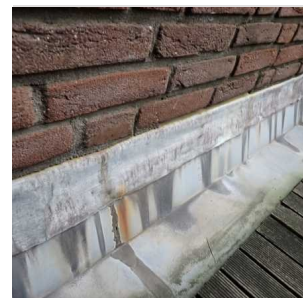
Conditie van het lood

De loodstroken zijn zeer oud en de technische levensduur is ten einde. Indien er geen actieve lekkages zijn, kan het vervangen hiervan mogelijk nog even worden uitgesteld. Vooralsnog rekening houden met het vervangen van de loodstroken, vanwege het hogere risico op lekkage met alle mogelijke gevolgschade.

Beoordeling: **Onvoldoende**

direct (3 - 12 mnd): € 990

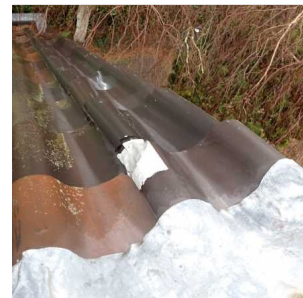
#### Dakvlak

Ten tijde van het onderzoek zijn er gebreken aan het dakvlak aangetroffen. De algehele technische staat is voldoende. Er dient echter wel deels herstel of vervanging te worden uitgevoerd. Tevens dient regulier onderhoud (zoals reinigen) uitgevoerd te worden.

Beoordeling: **Onvoldoende**

direct (3 - 12 mnd): € 180

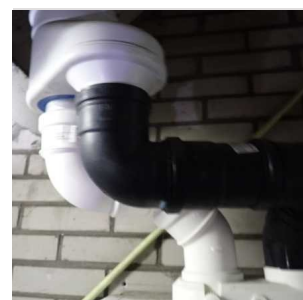
#### Bevestiging van de rookgasafvoer

Er zijn gebreken aan de bevestiging van de rookgasafvoer en/ of luchttoevoer. Deze gebreken geven een direct verhoogd risico voor de veiligheid en de gezondheid en dienen per direct te worden hersteld.

Beoordeling: **Slecht**

direct (0 - 2 mnd): € 260

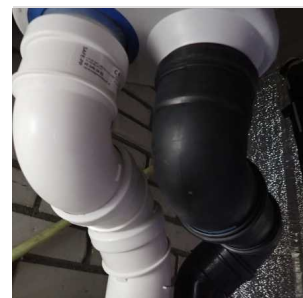
#### Rookgasafvoer

Er mogen geen verschillende materialen in het afvoerleidingsysteem worden toegepast. De leidingen moeten van hetzelfde materiaal en fabrikant zijn. De huidige situatie dient volgens de Gasketelwet te worden vervangen.

Beoordeling: **Onvoldoende**

direct (3 - 12 mnd): € 225
