# Bouwkundig Rapport

**Kerkstraat 32  
2355 AG Hoogmade**

**Perfectkeur**

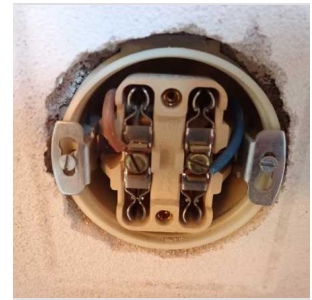
Voor zover visueel waarneembaar zijn er tijdens de keuring geen afwijkingen aan het systeem geconstateerd. De wandcontactdozen en het schakelmateriaal verkeren in een goede conditie.

Beoordeling: **Goed**

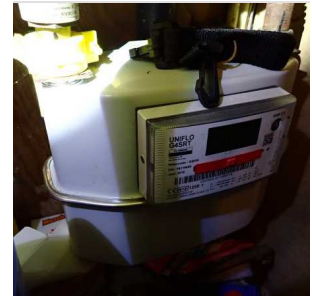
Er zijn geen gebreken aan het gassysteem aangetroffen. De beoordeling is beperkt, maar wordt, voor zover zichtbaar, zo zorgvuldig mogelijk uitgevoerd. De gasinstallatie wordt visueel geïnspecteerd en dus niet gekeurd.

Beoordeling: **Goed**

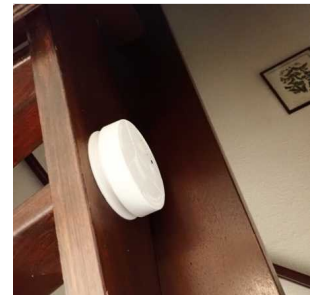
In dit object zijn voldoende rookmelders aanwezig. Op de melders zit een testknop. Wij adviseren u deze bij voorkeur twee maal per jaar op signaal te testen. De melder dient verder te worden onderhouden (reinigen) en mag niet worden geschilderd. Rookmelders dienen op alle verdiepingen aanwezig te zijn.

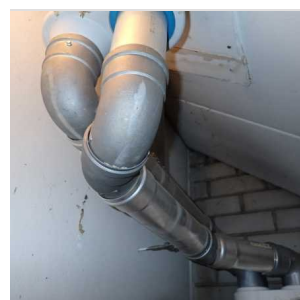
Er zijn geen gebreken aan de bevestiging van de rookgasafvoer. De rookgasafvoer verkeert in goede conditie en kan functioneren.

Beoordeling: **Goed**

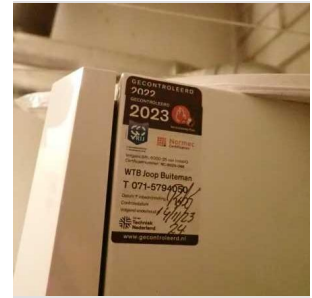
Er is voldoende onderhoud uitgevoerd. Deze CV ketel is aantoonbaar gekeurd, conform de Gasketelwet. Dit bevordert de technische levensduur van het systeem en heeft een positief effect op het energieverbruik. Periodiek dient onderhoud uitgevoerd te worden. De keuringssticker is aanwezig.

Beoordeling: **Goed**

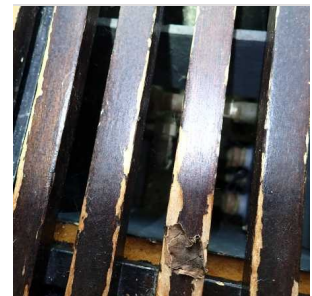
Voor zover visueel waarneembaar zijn er tijdens de keuring geen afwijkingen aan de convectorput geconstateerd. Dit onderdeel / voorziening verkeert in goede conditie en kan functioneren.

Beoordeling: **Goed**

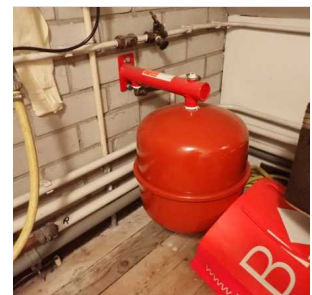
Voor zover visueel waarneembaar zijn er tijdens de keuring geen afwijkingen aan het expansievat geconstateerd. Dit onderdeel / voorziening verkeert in goede conditie en kan functioneren.

Beoordeling: **Goed**

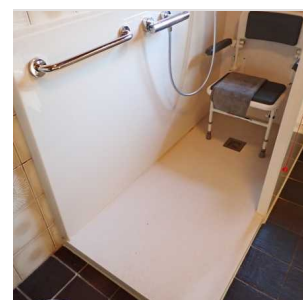
Voor zover visueel waarneembaar zijn er tijdens de keuring geen afwijkingen aan de douchebak geconstateerd. Dit onderdeel / voorziening verkeert in goede conditie en kan functioneren.

Beoordeling: **Goed**

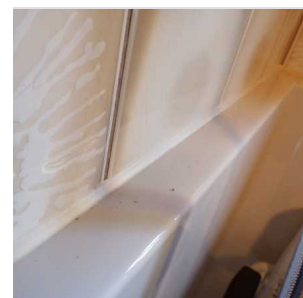
Voor zover visueel waarneembaar zijn er tijdens de keuring geen afwijkingen aan het kitwerk geconstateerd. Dit onderdeel / voorziening verkeert in goede conditie en kan functioneren

Beoordeling: **Goed**

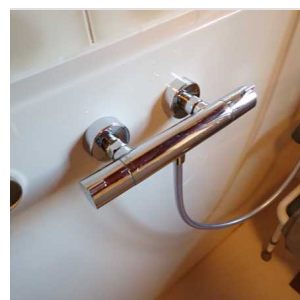
Voor zover visueel waarneembaar zijn er tijdens de keuring geen afwijkingen aan dit onderdeel geconstateerd. Dit onderdeel / voorziening verkeert in goede conditie en kan functioneren

Beoordeling: **Goed**

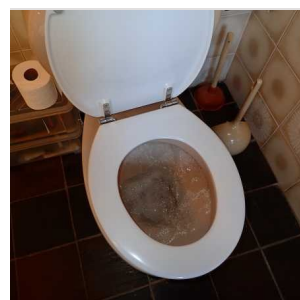
Tijdens de controle aan het toilet is mede gecontroleerd of het water vlot wegspoelt en niet 'blijft hangen'. Eventuele vertragingen in het afvoeren van dit afvalwater kunnen een indicatie zijn dat er (beginnende) rioolproblemen zijn. In dit geval is er bij deze controle geen probleem opgemerkt. De doorspoeling verloopt vlot en 'soepel'.

Beoordeling: **Goed**

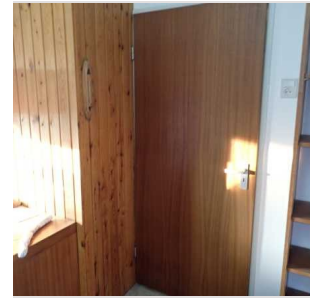
Voor zover visueel waarneembaar zijn er tijdens de keuring geen afwijkingen aan de kozijnen geconstateerd. Dit onderdeel / voorziening verkeert in goede conditie en kan functioneren.

Beoordeling: **Goed**

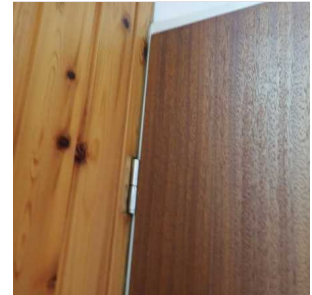
Het hang- en sluitwerk functioneert voldoende. Regulier onderhoud dient op termijn te worden uitgevoerd.

Beoordeling: **Goed**

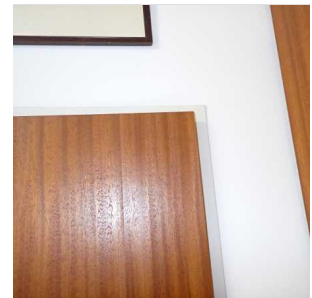
De binnenkozijnen, ramen, deuren en het schilderwerk verkeren in een voldoende conditie. Regulier onderhoud aan schilderwerk dient op termijn te worden uitgevoerd.

Beoordeling: **Goed**

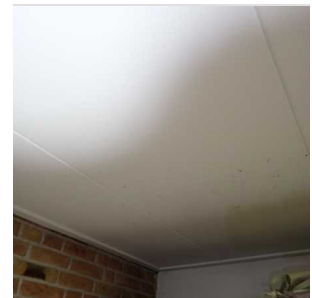
Voor zover visueel waarneembaar zijn er tijdens de keuring geen afwijkingen aan de plafonds geconstateerd. Dit onderdeel / voorziening verkeert in goede conditie en kan functioneren.

Beoordeling: **Goed**

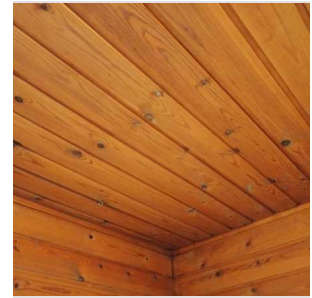
Voor zover visueel waarneembaar zijn er tijdens de keuring geen afwijkingen aan de plafonds geconstateerd. Dit onderdeel / voorziening verkeert in goede conditie en kan functioneren.

Beoordeling: **Goed**

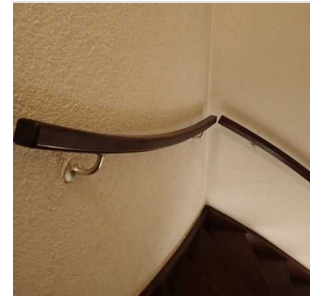
De balustrade / trapleuning is gecontroleerd op stabiliteit en veiligheid. Hieraan zijn geen gebreken geconstateerd. Het geheel kan goed en veilig functioneren.

Beoordeling: **Goed**

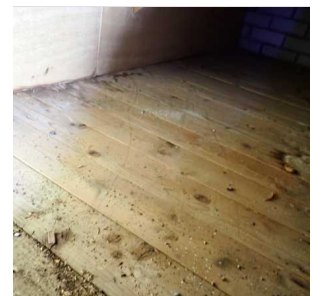
De vloer is, voor zover dat visueel waarneembaar is, voldoende vlak en stabiel. Er zijn vanaf de bovenzijde geen bijzonderheden aan de vloer aangetroffen. Deze beoordeling is op basis van een visuele inspectie. Er zijn geen metingen met een waterpas verricht.

Beoordeling: **Goed**

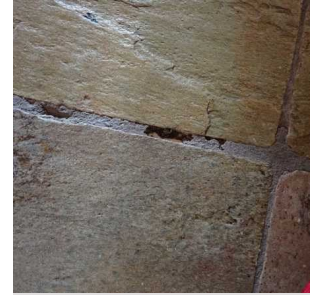
Meerder voegwerk is onvoldoende, ontbreekt en/of het tegelwerk ligt los. Een goede voeg is noodzakelijk om een massief pakket te verkrijgen. De losse voegen en overige gebreken dienen te worden hersteld.

Beoordeling: **Voldoende**

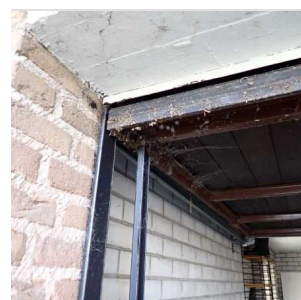
De garagedeur kan voldoende functioneren. Regulier onderhoud dient wel te worden uitgevoerd, zoals het 'smeren' van bewegende onderdelen.

Beoordeling: **Goed**

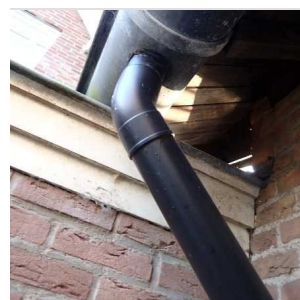
Voor zover visueel waarneembaar zijn er tijdens de keuring geen afwijkingen aan dit onderdeel geconstateerd. De hemelwaterafvoeren verkeren in een goede / voldoende conditie. De bevestigingen en de afwatering is voldoende. Het geheel kan functioneren als bedoeld.

Beoordeling: **Goed**

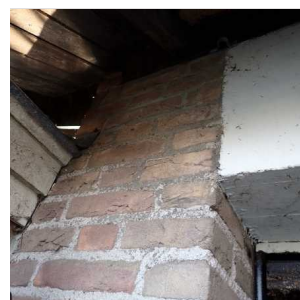
Voor zover visueel waarneembaar zijn er tijdens de keuring geen afwijkingen aan dit onderdeel geconstateerd. Dit onderdeel / voorziening verkeert in goede conditie en kan functioneren.

Beoordeling: **Goed**
