# Bouwkundig Rapport

van het bouwkundig onderzoek  
uitgevoerd aan:

**De Meij van Streefkerkstraat 50  
2313 JP Leiden**

Op 19 maart 2025 heb ik een bouwkundig onderzoek uitgevoerd aan de De Meij van Streefkerkstraat 50. Dat heb ik met veel genoegen en naar beste kunnen en weten gedaan. De resultaten van mijn bevindingen en adviezen vindt u terug in dit volledige bouwkundige rapport. Deze voldoet aan de NTA 8060:2021. Dit is de norm die een eenduidige methodiek beschrijft om de bouwkundige staat vast te leggen.

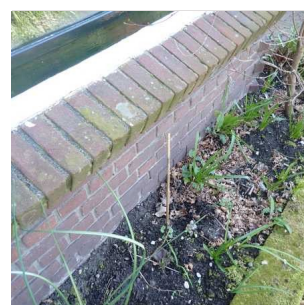
#### Ventilatie t.b.v. de kruipruimte

De ventilatie is niet optimaal, waardoor condensatie kan ontstaan. Per vijf strekkende meter gevel dient er één ventilatieopening (per compartiment) te zijn ten behoeve van de kruipruimte (zowel in voor- als achtergevel).

Beoordeling: **Onvoldoende**

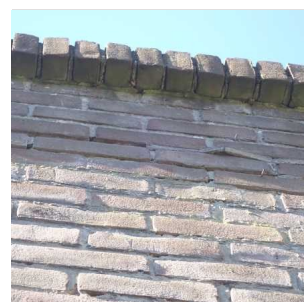
#### Voegwerk

Het voegwerk verkeert deels in een matige tot onvoldoende conditie. Er zijn meerdere gebreken opgemerkt. De technische levensduur van de voeg is aan het verstrijken. De gebreken dienen te worden hersteld.

Beoordeling: **Onvoldoende**

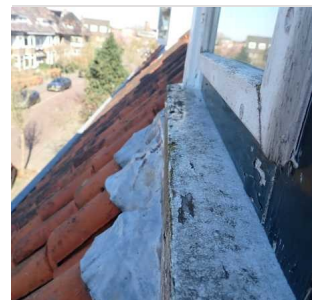
### De conditie van het schilderwerk

Het schilderwerk behoeft aandacht. Professioneel onderhoud dient te worden uitgevoerd. Met name de gevoelige delen, zoals liggende delen en verbindingen, extra behandelen. Voor zover noodzakelijk inspectie en herstel van gebreken uitvoeren aan zwakke plekken.

Beoordeling: **Onvoldoende**

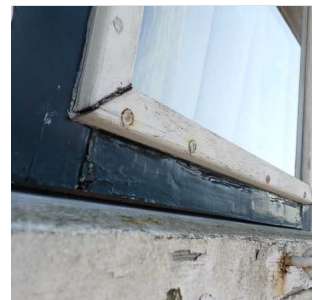
### Hout (kozijn)

Beoordeling: **Onvoldoende**

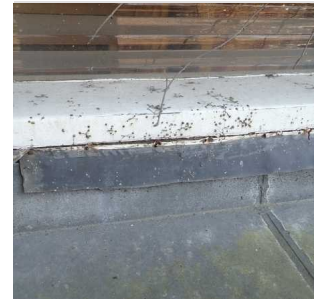
#### Gebreken aan lood

Beoordeling: **Onvoldoende**

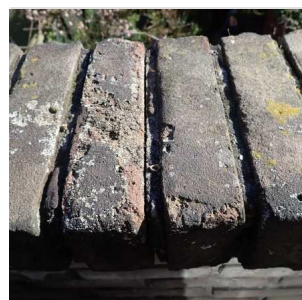
Er zijn gebreken aan de bevestiging van de muurafdekkers. Deze gebreken dienen te worden hersteld. Na herstel en reparatie dient regulier onderhoud te worden uitgevoerd waarna het geheel weer als bedoeld kan functioneren.

Beoordeling: **Onvoldoende**

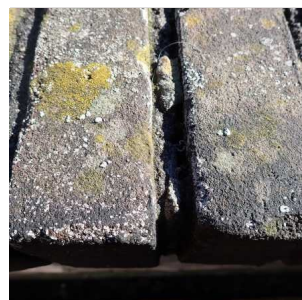
#### De conditie van het metselwerk

Er zijn gebreken aan het metselwerk van de muurafdekker (bovenzijde metselwerk). Het metsel- en voegwerk dient in een optimale conditie te verkeren. Deze gebreken dienen te worden hersteld. Eventueel kan na herstel het metselwerk tevens worden gehydrofobeerd.

Beoordeling: **Onvoldoende**

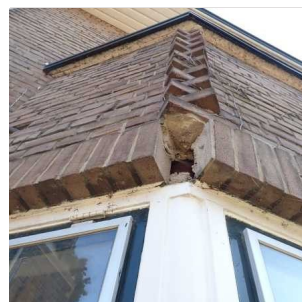
Aan het metselwerk boven het kozijn van de erker en de voordeur dat als latei fungeert c.q. als dragende constructie, zijn gebreken opgemerkt. Deze gebreken dienen te worden hersteld.

Beoordeling: **Onvoldoende**

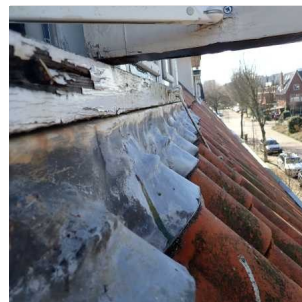
### Conditie van het lood

Beoordeling: **Onvoldoende**

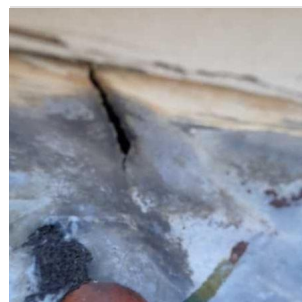
#### Scheuren in het materiaal

Beoordeling: **Onvoldoende**

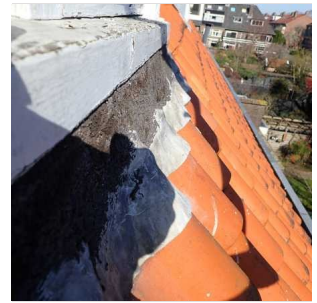
### Té lange stroken lood

Beoordeling: **Onvoldoende**

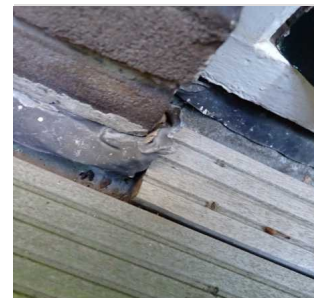
#### Gebreken aan lintvoeg

Beoordeling: **Onvoldoende**

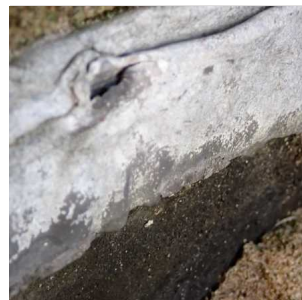
### Scheur vorming

Beoordeling: **Onvoldoende**

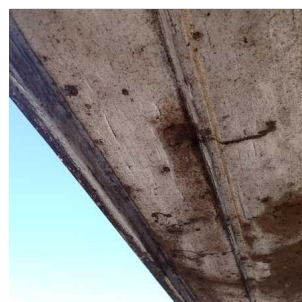
## Overstek / boeiboorden

### Hout

Er zijn gebreken en/of houtrot aangetroffen. In dit geval dienen de gebreken en het zichtbare houtrot te worden hersteld. Indien nodig moeten de onderdelen of het gehele element vervangen worden, waarna het geheel kan worden afgewerkt met een verfsysteem conform het bestaande werk. Vooralsnog is uitgegaan van herstel. Het is goed mogelijk dat bij groot onderhoud (schilderwerk) meer houtrot na de verwijdering van de verf zichtbaar wordt of aanwezig is.

Beoordeling: **Onvoldoende**

direct (3 - 12 mnd): € 440

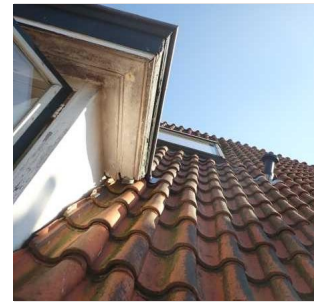
### Ventilatie

Het lijkt erop dat de ruimtes achter het materiaal onvoldoende of matig zijn geventileerd. Dit zou in de constructie kunnen leiden tot condensvorming met mogelijk gebreken tot gevolg. Visueel is dit ten tijde van de inspectie niet waar te nemen, ook is hier geen zekerheid over te geven. Preventief kan deze ventilatie alsnog en eenvoudig worden aangebracht middels het boren van gaten en plaatsen van roostertjes.

Beoordeling: **Onvoldoende**

direct (3 - 12 mnd): € 160

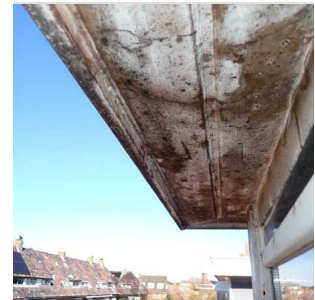
## Schilderwerk

### Het schilderwerk

Het schilderwerk behoeft aandacht. Professioneel onderhoud dient te worden uitgevoerd. Met name de gevoelige delen, zoals liggende delen en verbindingen, extra behandelen. Voor zover noodzakelijk inspectie en herstel van gebreken uitvoeren aan zwakke plekken.

Beoordeling: **Onvoldoende**

direct (3 - 12 mnd): € 1.530

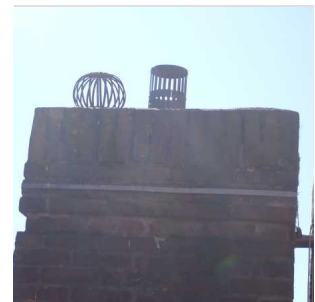
### Metselwerk - , links en rechts

Het voegwerk is geïnspecteerd en er zijn enkele gebreken vastgesteld. Vooral nog wordt ervan uitgegaan dat de herstelwerkzaamheden kunnen worden uitgevoerd conform bestaand werk. Waar nodig kunnen beschadigde voegen worden verwijderd en vervangen. Na het herstel van het voegwerk kan de schoorsteen tevens direct worden geïmpregneerd om de duurzaamheid te waarborgen. Dit omvat, indien van toepassing, ook de afwerking van de bovenzijde van de schoorsteen.

Beoordeling: **Onvoldoende**

direct (3 - 12 mnd): € 380

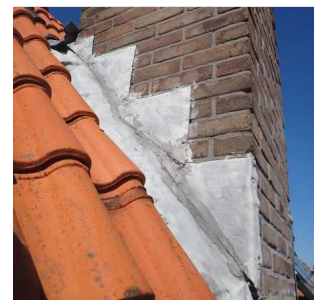
#### Vervangen loodwerk

De loodstroken verkeren (deels) in onvoldoende staat en de technische levensduur is bereikt. Indien er momenteel geen actieve lekkages zijn, kan het vervangen van de loodstroken mogelijk nog even worden uitgesteld. Echter, het is raadzaam om rekening te houden met het vervangen van de loodstroken, gezien het verhoogde risico op lekkage en de mogelijke gevolgschade.

Beoordeling: **Onvoldoende**

direct (3 - 12 mnd): € 475

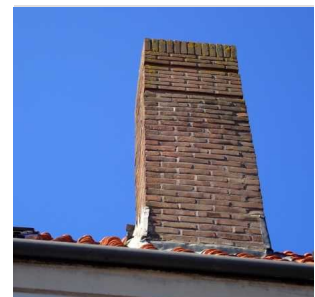
#### Vervuiling

Er is vuil/mosgroei aanwezig. Geadviseerd wordt om dit te verwijderen. Dit vanwege de vochtuishouding en de versnelling van het vervuilingsproces, met aantasting en dus mogelijke schade tot gevolg. Als preventieve maatregel adviseren wij het mos te verwijderen en het materiaal te hydrofoberen.

Beoordeling: **Voldoende**

1 - 5 jaar: € 190

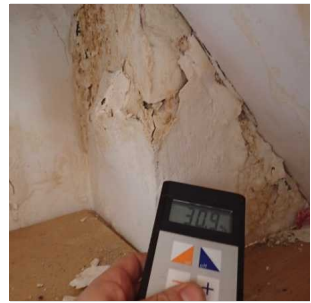
**Vochtdoorslag**

De schoorsteen slaat vocht door. Dit kan schade veroorzaken in achtergelegen materialen. Om het doorslaan van vocht te beperken dient het metselwerk van de schoorsteen worden geïmpregneerd.

Beoordeling: **Onvoldoende**

direct (3 - 12 mnd): € 225

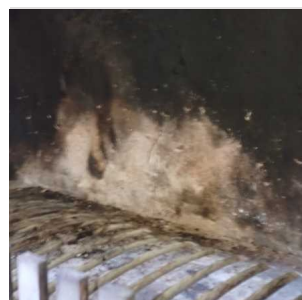
#### Scheurvorming achterwand

Er zijn gebreken waargenomen aan de open haard. In de achterwand zijn scheuren aanwezig. Die kunnen worden hersteld door een specialist en staan niet direct een veilig en goed functioneren in de weg. Wij adviseren u echter wel de gebreken te laten herstellen.

Beoordeling: **Voldoende**

1 - 5 jaar: € 180

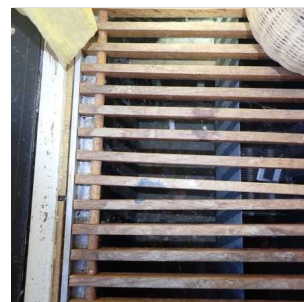
#### Rooster convectorput

Het rooster van de convectorput vertoont gebreken. Deze gebreken kunnen worden hersteld. De hiervoor opgenomen kosten zijn gebaseerd op eenvoudig herstel.

Beoordeling: **Voldoende**

1 - 5 jaar: € 85

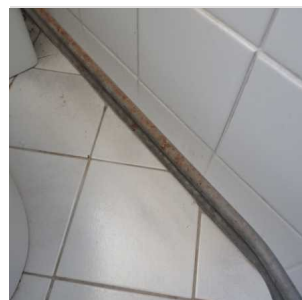
### Roest/oxidatie

Beoordeling: **Voldoende**

1 - 5 jaar: € 260

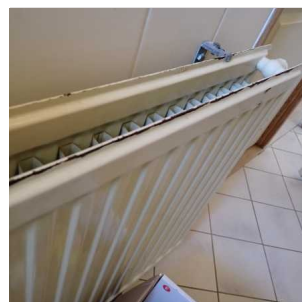
### Roestvorming

De radiator, een onderdeel van het systeem, is aangetast door roestvorming. Om doorroesten te voorkomen adviseren wij u de roest te verwijderen, het materiaal goed blank te schuren en het met de juiste middelen te voorzien van primer en aflak.

Beoordeling: **Voldoende**

1 - 5 jaar: € 90

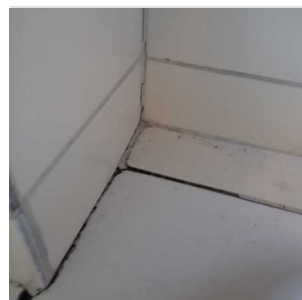
### 1e Verdieping

Het aanwezige kitwerk verkeert niet in een goede conditie. Deze situatie kan, afhankelijk van het gebruik, een lekkage veroorzaken. Onderhoud en herstel dient te worden uitgevoerd.

Beoordeling: **Onvoldoende**

direct (3 - 12 mnd): € 195

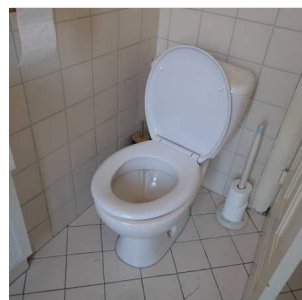
#### Vulling van reservoir

Na een doorspoeling begint het reservoir van het toilet opnieuw met vullen, maar dit gebeurt zeer traag, wat kan leiden tot bijvoorbeeld langdurige geluidshinder. Vermoedelijk is er kalkaanslag of een ander defect aan de binnenzijde. Het vervangen van onderdelen of herstel is noodzakelijk, zodat het systeem weer naar behoren kan functioneren.

Beoordeling: **Voldoende**

1 - 5 jaar: € 135

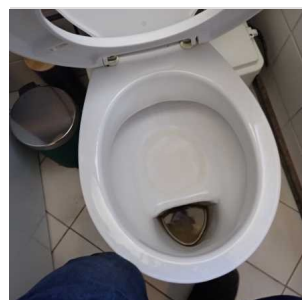
### 2e Verdieping

Er zijn gebreken aan de montage van de toiletpot geconstateerd. Mogelijk kan de montage van de pot eenvoudig worden verbeterd. De opgenomen stelpost is gebaseerd op eenvoudig herstel.

Beoordeling: **Voldoende**

1 - 5 jaar: € 95

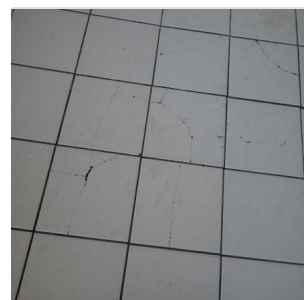
De afwerking is op enkele plaatsen gecontroleerd op bevestiging. De afwerking zit onvoldoende vast en de hechting is onvoldoende. Er zijn diverse (overige) gebreken. De benoemde herstellkosten zijn gebaseerd op reparatie en aanhalen van de huidige afwerking conform het bestaande werk.

#### Gescheurd tegelwerk

Meerdere tegels zijn gebarsten. Dit kan te maken hebben met de werking en zetting van materialen en/of muren. De tegels met barsten kunnen worden vervangen. Indien deze niet in een watergebied zitten, kunnen de tegels gehandhaafd blijven. Het is verstandig om alert te zijn op uitbreiding van deze scheurvorming in tegels. Indien dit zich verder blijft uitbreiden, kunt u een nader onderzoek overwegen om te kunnen vaststellen in hoeverre ondeugdelijke delen verwijderd, vervangen, hersteld of vernieuwd kunnen of moeten worden.

Beoordeling: **Onvoldoende**

direct (3 - 12 mnd): € 625

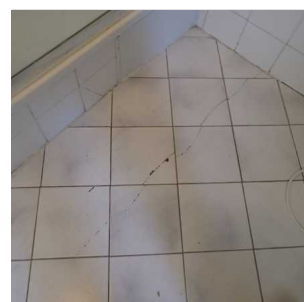
#### Gescheurd tegelwerk

Meerdere tegels zijn gebarsten. Dit kan te maken hebben met de werking en zetting van materialen en/of muren. De tegels met barsten kunnen worden vervangen. Indien deze niet in een watergebied zitten, kunnen de tegels gehandhaafd blijven. Het is verstandig om alert te zijn op uitbreiding van deze scheurvorming in tegels. Indien dit zich verder blijft uitbreiden, kunt u een nader onderzoek overwegen om te kunnen vaststellen in hoeverre ondeugdelijke delen verwijderd, vervangen, hersteld of vernieuwd kunnen of moeten worden.

Beoordeling: **Onvoldoende**

direct (3 - 12 mnd): € 500

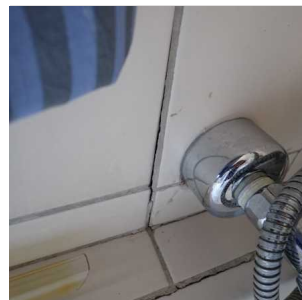
De afwerking is op enkele plaatsen gecontroleerd op bevestiging. De afwerking zit onvoldoende vast en de hechting is onvoldoende. Er zijn diverse (overige) gebreken. De benoemde herstellkosten zijn gebaseerd op reparatie en aanhelen van de huidige afwerking conform het bestaande werk.

Beoordeling: **Onvoldoende**

direct (3 - 12 mnd): € 360

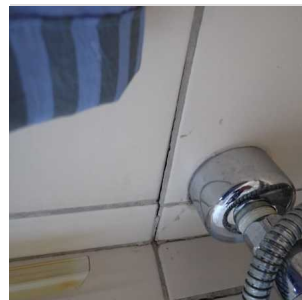
### 1e Verdieping - Tegelwerk

#### De conditie van het voegwerk

Het voegwerk is gecontroleerd. Er zijn gebreken opgemerkt. Bij intensief gebruik kan dit lekkage of vochtdoorslag elders veroorzaken. Vooralsnog wordt ervan uitgegaan dat e.e.a. kan worden hersteld conform het bestaande werk. Daar waar nodig kunnen bestaande slechte voegen worden verwijderd en vervangen.

Beoordeling: **Onvoldoende**

direct (3 - 12 mnd): € 165

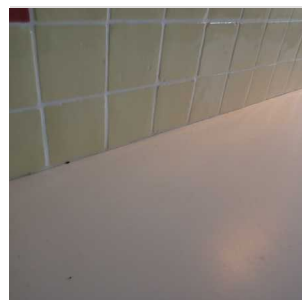
### 2e Verdieping

#### Kitafwerkingen

De kitafwerkingen m.b.t. de wasbak en/of het werkblad dienen naadloos op elkaar en op de wanden aan te sluiten en/of in elk geval dient de aansluiting tussen deze elementen waterdicht te zijn. In dit geval zijn er gebreken. Die dienen te worden hersteld. Herstel is eenvoudig mogelijk door de aansluitingen daar waar nodig te voorzien van nieuw kitwerk e.d.

Beoordeling: **Onvoldoende**

direct (3 - 12 mnd): € 100

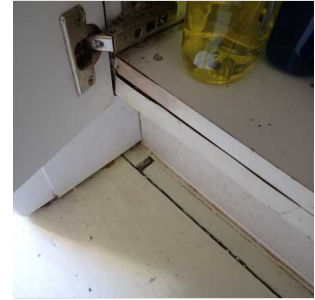
Er is beginnend (hout)rot aan het keukenblok aanwezig. De oorzaak hiervan is een overdreven of langdurige vochtbelasting. Indien met beleid wordt omgegaan met de materialen, kan de technische levensduur worden verlengd. Beter is het om het onderdeel te vervangen.

Beoordeling: **Onvoldoende**

direct (3 - 12 mnd): € 440

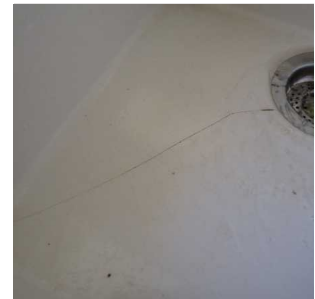
### Begane grond

#### Gebreken aan de wasbak

Er zijn gebreken aan de wasbak. Deze kan nog voldoende functioneren. Op termijn houden we rekening met vervangen van de wasbak.

Beoordeling: **Voldoende**

1 - 5 jaar: € 95

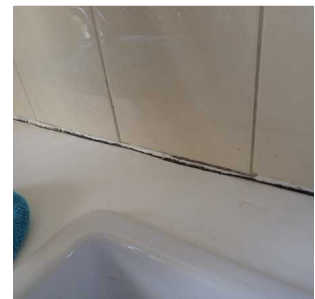
### Begane grond

#### Kitafwerkingen

De kitafwerkingen m.b.t. de wasbak en/of het werkblad dienen naadloos op elkaar en op de wanden aan te sluiten en/of in elk geval dient de aansluiting tussen deze elementen waterdicht te zijn. In dit geval zijn er gebreken. Die dienen te worden hersteld. Herstel is eenvoudig mogelijk door de aansluitingen daar waar nodig te voorzien van nieuw kitwerk e.d.

Beoordeling: **Onvoldoende**

direct (3 - 12 mnd): € 100

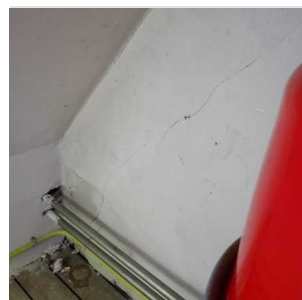
Krimpscheuren

In de wanden is scheurvorming aanwezig. De vermoedelijke oorzaak hiervan is een natuurlijke werking en zetting van de materialen. Dit heeft dus geen constructieve betekenis. De gebreken aan de wand en de afwerking kunnen worden hersteld conform het bestaande werk.

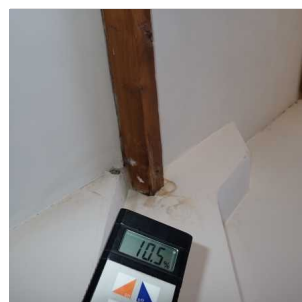
Oude sporen van vocht

Er zijn oude lekkage plekken waarneembaar. Esthetisch herstel conform de bestaande afwerking kan worden uitgevoerd. Oude of actieve lekkages kunnen de oorzaak zijn van tijdens de inspectie onzichtbare aantasting van het materiaal. Bij oude sporen van lekkage kan er reeds schade aanwezig zijn.

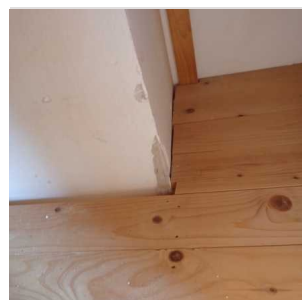
Het stucwerk in het object is gedateerd. Aangenomen mag worden dat er scheurvorming en losse plekken aanwezig zijn in deze afwerking die visueel niet waarneembaar zijn.

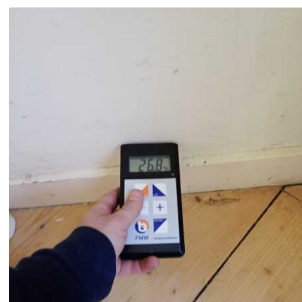
### Vocht in wanden

Er is vocht aanwezig in de wanden. Het vocht kan wellicht op verschillende manieren (preventief) worden bestreden. Om te komen tot een totaal herstelplan is vervolg inspectie (indien aanbevolen) noodzakelijk. Het oplossen van dergelijke problemen kan kostbaar zijn. Laat u hierover goed informeren. De kosten van een nader onderzoek zijn afhankelijk van het soort onderzoek.

Beoordeling: **Onvoldoende**

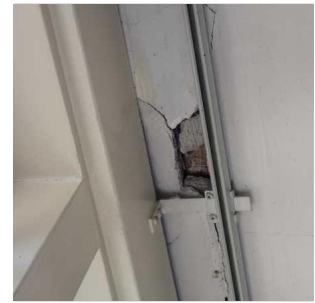
Het stucwerk in het object is gedateerd. Aangenomen mag worden dat er scheurvorming en losse plekken aanwezig zijn in deze afwerking die visueel niet waarneembaar zijn. Bij plafonds hangt ouder stucwerk soms nog aan een rieten onderconstructie. De binddraadjes van dit riet aan het onderliggende rachelwerk roesten en verliezen hun functie, waardoor er meestal gebreken ontstaan.

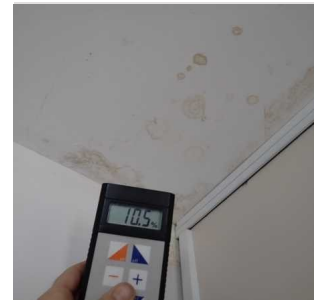
### Interieur algemeen - Stucwerk

#### Oude sporen van lekkage

Er zijn oude lekkage plekken waarneembaar. Esthetisch herstel conform de bestaande afwerking kan worden uitgevoerd. Oude of actieve lekkages kunnen de oorzaak zijn van tijdens de inspectie onzichtbare aantasting van het materiaal. Bij oude sporen van lekkage kan er reeds schade aanwezig zijn.

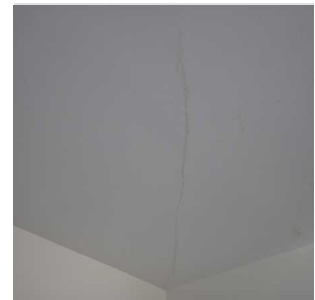
### Interieur algemeen - Stucwerk

#### Scheurvorming

Incidenteel is scheurvorming in het plafond aanwezig. Dit kan het gevolg zijn van velerlei oorzaken, zoals thermische werking, ouderdom, gebruik van verkeerde materialen of hechtmiddelen. De gebreken kunnen esthetisch worden hersteld.

Beoordeling: **Voldoende**

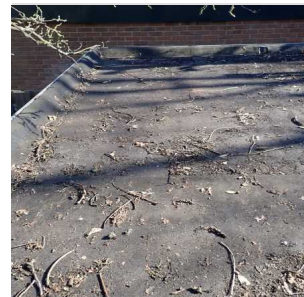
Het materiaal is gedateerd, er is schade, of de technische levensduur is bereikt. Door de verminderde conditie van de dakbedekking bestaat er een verhoogd risico op lekkages en/of vervolgschade aan de dakconstructie. Vervanging van de bedekking is op (korte) termijn noodzakelijk.

Beoordeling: **Onvoldoende**

direct (3 - 12 mnd): € 630

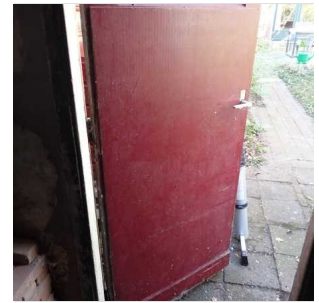
Het hang en sluitwerk is gecontroleerd. Het materiaal functioneert prima en is goed onderhouden. Regulier onderhoud dient jaarlijks uitgevoerd te worden.

Beoordeling: **Goed**

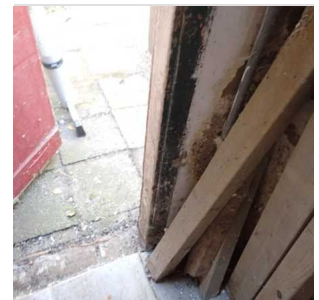
### Bijgebouw - Hout (kozijn)

Het schilderwerk behoeft aandacht. Professioneel onderhoud dient te worden uitgevoerd. Met name de gevoelige delen, zoals liggende delen en verbindingen, extra behandelen. Voor zover noodzakelijk inspectie en herstel van gebreken uitvoeren aan zwakke plekken.

Beoordeling: **Onvoldoende**

direct (3 - 12 mnd): € 760

Er zijn gebreken en/of houtrot aangetroffen. In dit geval dienen de gebreken en het zichtbare houtrot te worden hersteld. Indien nodig moeten de onderdelen of het gehele element vervangen worden, waarna het geheel kan worden afgewerkt met een verfsysteem conform het bestaande werk. Vooralsnog is uitgegaan van herstel. Het is goed mogelijk dat bij groot onderhoud (schilderwerk) meer houtrot na de verwijdering van de verf zichtbaar wordt of aanwezig is.

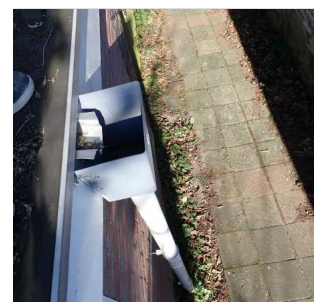
## Hemelwaterafvoeren

Voor zover visueel waarneembaar zijn er tijdens de keuring geen afwijkingen aan dit onderdeel geconstateerd. De hemelwaterafvoeren verkeren in een goede / voldoende conditie. De bevestigingen en de afwatering is voldoende. Het geheel kan functioneren als bedoeld.

Beoordeling: **Goed**

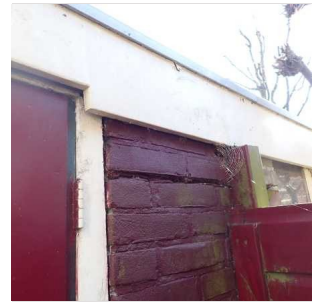
## Materiaal van de gevel - Metselwerk

Het voegwerk verkeert deels in een matige tot onvoldoende conditie. Er zijn meerdere gebreken opgemerkt. De technische levensduur van de voeg is aan het verstrijken. De gebreken dienen te worden hersteld.

Beoordeling: **Onvoldoende**

direct (3 - 12 mnd): € 225

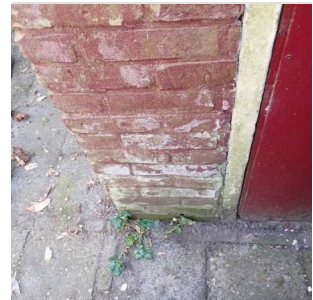
## Materiaal van de gevel - Metselwerk geschilderd

Beoordeling: **Onvoldoende**

direct (3 - 12 mnd): € 520

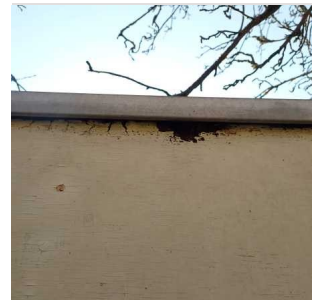
## Overstek / boeiborden

Er zijn gebreken en/of houtrot aangetroffen. In dit geval dienen de gebreken en het zichtbare houtrot te worden hersteld. Indien nodig moeten de onderdelen of het gehele element vervangen worden, waarna het geheel kan worden afgewerkt met een verfsysteem conform het bestaande werk. Vooralsnog is uitgegaan van herstel. Het is goed mogelijk dat bij groot onderhoud (schilderwerk) meer houtrot na de verwijdering van de verf zichtbaar wordt of aanwezig is.

Beoordeling: **Onvoldoende**

direct (3 - 12 mnd): € 660

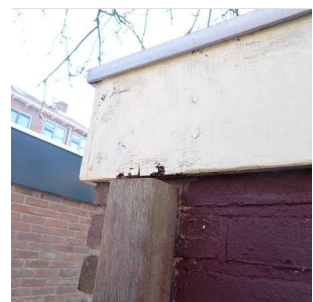
### Bijgebouw - Hout

Het schilderwerk behoeft aandacht. Professioneel onderhoud dient te worden uitgevoerd. Met name de gevoelige delen, zoals liggende delen en verbindingen, extra behandelen. Voor zover noodzakelijk inspectie en herstel van gebreken uitvoeren aan zwakke plekken.

Beoordeling: **Onvoldoende**

direct (3 - 12 mnd): € 380

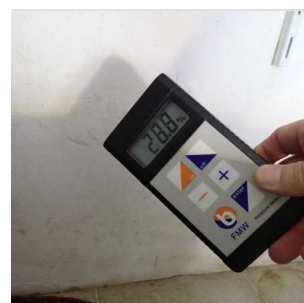
#### Vocht in wanden

Er is vocht aanwezig in de wanden. Het vocht kan wellicht op verschillende manieren (preventief) worden bestreden. Om te komen tot een totaal herstelplan is vervolg inspectie (indien aanbevolen) noodzakelijk. Het oplossen van dergelijke problemen kan kostbaar zijn. Laat u hierover goed informeren. De kosten van een nader onderzoek zijn afhankelijk van het soort onderzoek.

Beoordeling: **Onvoldoende**

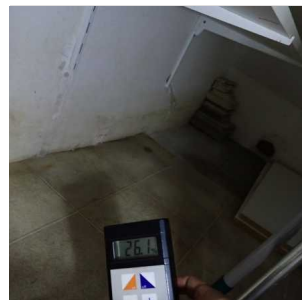
### Vocht in de vloer

Er is vocht aanwezig in de vloer. Het vocht kan wellicht op verschillende manieren (preventief) worden bestreden. Om te komen tot een totaal herstelplan is vervolg inspectie (indien aanbevolen) noodzakelijk. Het oplossen van dergelijke problemen kan kostbaar zijn. Laat u hierover goed informeren. De kosten van een nader onderzoek zijn afhankelijk van het soort onderzoek.
